# 潼湖合利（惠州）农业发展有限公司“6·5” 一般车辆伤害事故调查报告

2024年6月5日5时51分许，位于潼湖军垦农场第二分场（为潼湖镇属地管理区域）的合利（惠州）农业发展有限公司发生一起车辆伤害事故，造成1人死亡，直接经济损失约175万元。

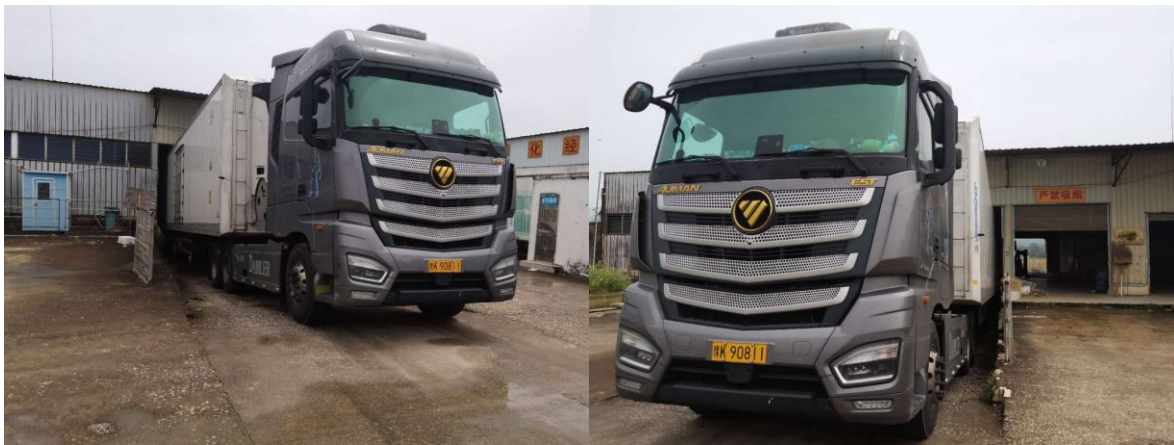
事发车辆为欧曼牌重型半挂牵引车（见图1），车牌：豫K90811，机动车登记所有人：禹州市运邦运输有限公司，住址：

图 1：事发重型半挂牵引车（豫 K90811）

2024年6月26日经广东惠安司法鉴定所鉴定，豫K90811重型半挂牵引车（豫KB319挂）转向系统、制动系统符合安全技术要求；行驶系统、照明信号装置不符合安全技术要求<sup>[10]</sup>。根据《鉴定书》分析说明，事发车辆行驶系统不符合安全技术要求指第四轴两侧车轮轮胎花纹不相同，照明信号装置不符合安全技术

要求指挂车未见安装后雾灯，两项问题与此次事故的发生无直接因果关系。排除因车辆状况不良导致本次事故发生的可能性。

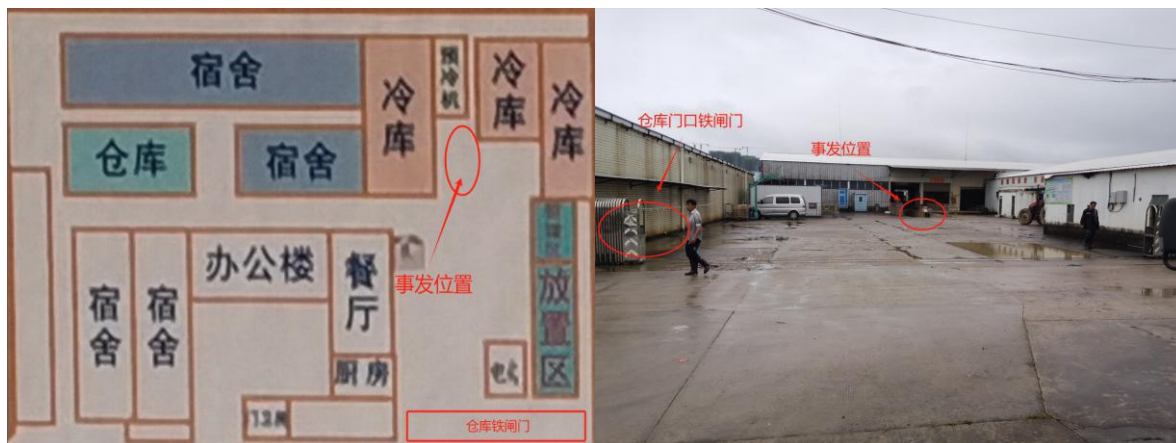
事发点位于合利公司仓库场地内（见图2），场地内有一地下凹槽，凹槽内为一条斜坡地沟（见图3），构成仓库装卸货平台，方便货车倒车进入仓库卸货时，货车尾板打开后与地面齐平，员工能够搭卸货板搬运货物。斜坡地沟两侧设有铁网护栏（长约5米，高约1米），斜坡地沟末端（长度约6米）位于仓库的雨棚下，斜坡地沟全长约21.5米，凹槽前段宽约4.2米，末段收窄

图 2：事发位置

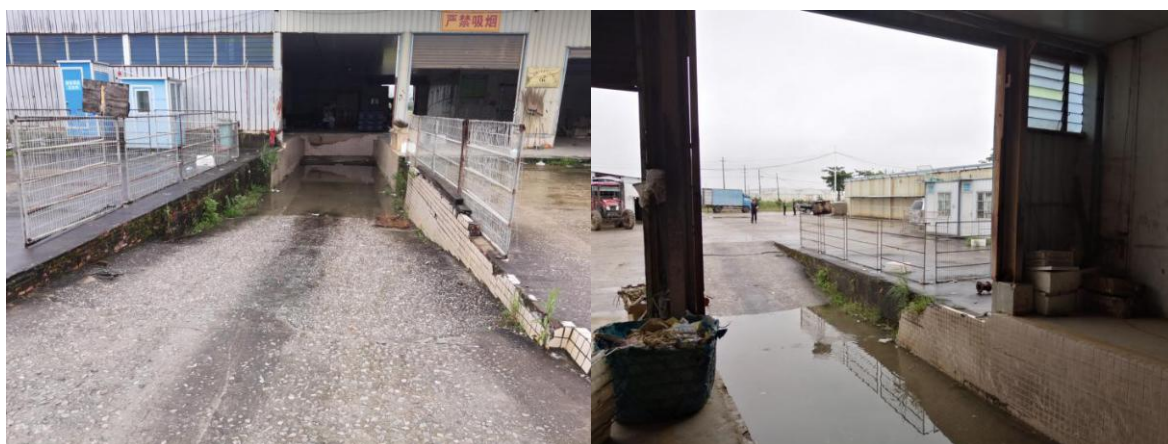
宽约 3.3 米（货车倒车进入后两侧仅剩约 0.3 米宽），地沟末段最深约 1.5 米，地沟总倾斜度约 7%。

图 3：斜坡地沟

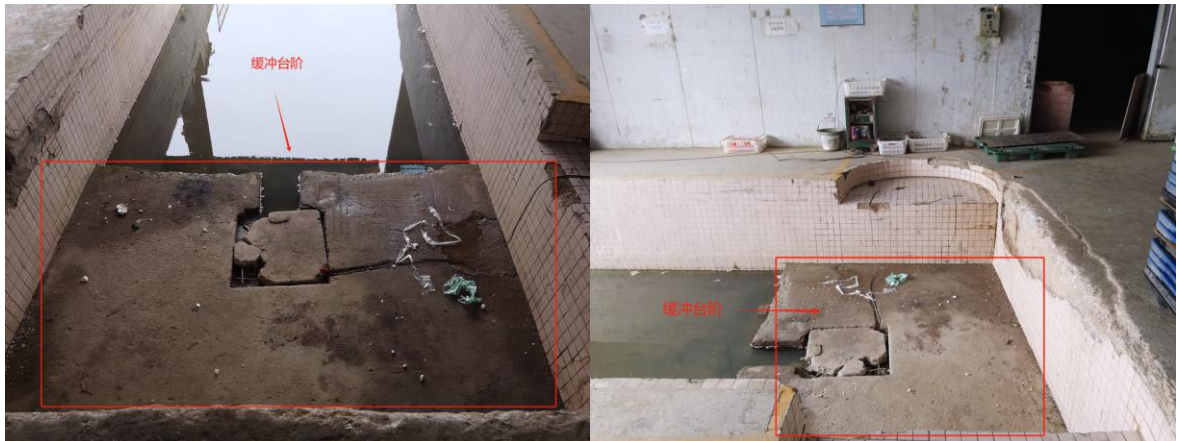
斜坡地沟末端有一缓冲台阶（见图 4），用于员工站在台阶上打开货车后尾门、搭设卸货板，缓冲台阶长约 2.3 米，高约 0.2 米，离地约 1.3 米。赵鹏指挥时跳入缓冲平台随后被车辆挤压在里侧坡面墙上（见图 5）。

图 4: 缓冲台阶

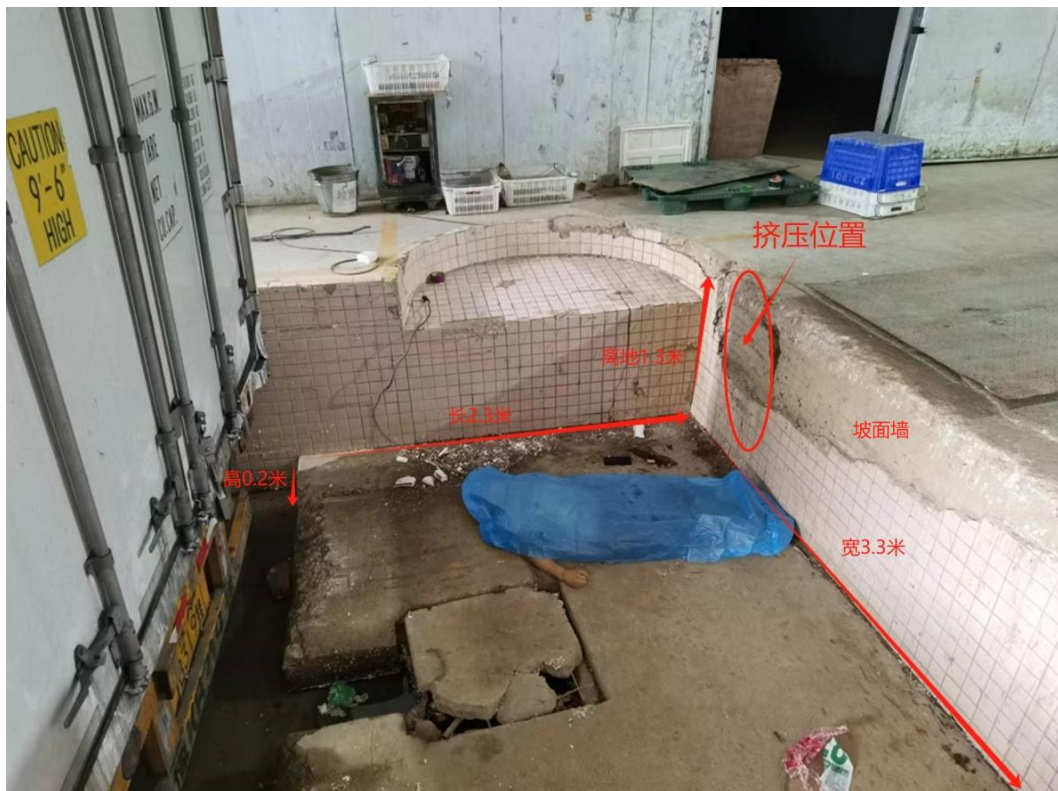
下车查看倒车路线情况。48分39秒，张伟华上车后倒车下坡，开始进入地沟，赵鹏在地面上指挥。49分32秒，赵鹏走到凹槽末端的左侧地面上指挥倒车。50分22秒，合利公司员工才开始出现在厂区门口。51分06秒，赵鹏走到车尾右侧地面上指挥倒车。51分21秒，合利公司前来接洽的卸货员工陈玉江出现在车尾左侧地面上。51分30秒，车辆停在距离最里侧墙面约1米处。51分38秒，赵鹏跳入地沟，站在缓冲台阶上，停留时间约5秒，该处为车尾后方的驾驶员视线盲区。虽然陈玉江称其用言语制止赵鹏进入地沟，但监控视频未显示陈玉江等合利公司员工有明显的制止动作。51分44秒，车辆在稍停后继续倒退约1米，将站立着的赵鹏挤压在卸货凹槽最里侧墙上。挤压约12秒后，合利公司员工告知张伟华撞人了，张伟华立即将车辆向前开离约2.5米，赵鹏倒地。车辆停稳后，张伟华立即下车查看赵鹏情况，并拨打“120”和“110”。6时12分许，医务人员到现场抢救，经急救医务人员现场判断，赵鹏已无生命体征<sup>[7]</sup>。

图 5: 事发点情况

本人却忽视自身安全<sup>[8]</sup>，贸然下到车辆后方地沟内，该处空间狭小，随时可能遭受挤压，但赵鹏无视高危险，擅自置身险境，其违章冒险行为是导致自身被车辆撞击挤压致死的直接原因和重要原因。
