# 陈江深圳市挺进数控设备有限公司惠州市分公司 “8·3”一般高处坠落事故调查报告

2024年8月3日10时30分许，位于仲恺高新区陈江街道东江村凡头村民小组的深圳市挺进数控设备有限公司惠州市分公司发生一起高处坠落事故，致1人死亡，直接经济损失约53万元。

“8·3”一般高处坠落事故调查组

2024年9月24日

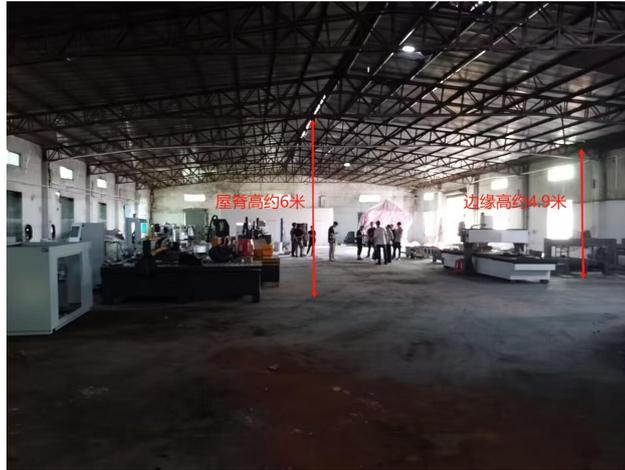
事发点位于挺进公司厂房，厂房为单层工棚式简易建筑，车间四壁为实体墙，山形屋顶均由铁皮瓦搭建，山形屋顶最高处（屋脊）高约6米，边缘高约4.9米（见图1）。厂房大门右侧有一带梯子的银色方形简易铁架，铁架高约3.4米，长约1.9米，宽约1米，厂房大门上方有一砖石挑檐，挑檐上方放有一绿色的梯子，梯子高约2米（见图2）。厂房屋顶有多处漏雨缝隙，其中一处漏雨缝隙可见不规则破洞，破洞四周为破损的铁皮，多处可见缝隙漏光（见图3）。林某即从屋顶不规则破洞坠落至地面，坠落点有一草帽及一副橡胶手套（见图4）。

图 1: 厂房屋顶最高处（屋脊）高约 6 米，边缘高约 4.9 米

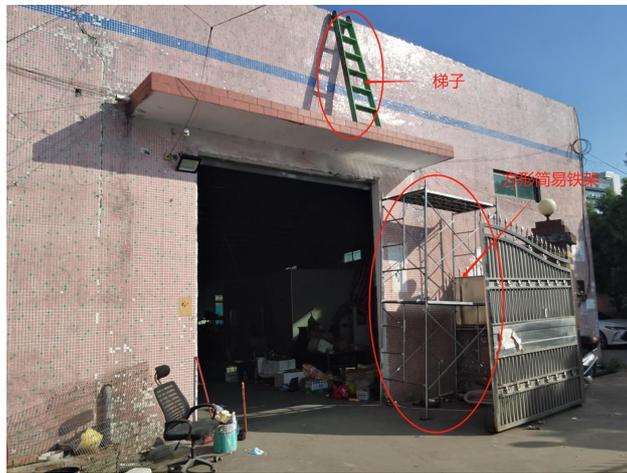
王某云承揽厂房修缮作业事项后，于2024年7月28日安排电工进行厂房供电安装；7月30日安排工人搭建办公室；期间王某云与林某（死者）互相联系，王某云将其承揽厂房修缮作业中的屋顶补漏作业事项转发包给林某，同时王某云也参与屋顶补漏作业，二人合作承揽屋顶补漏事项，林某负责召集施工工人；8月1日上午，林某到挺进公司对施工面积进行了测量，当天下午，林某召集施工工人对屋顶进行加固；8月3日上午9时许，林某带领郭某飞、林某貌从厂房门口的方形简易铁架爬上挑檐，再从挑檐上的梯子爬上屋顶进行维修和更换屋顶铁皮瓦作业，郭某飞负责拉铁皮到屋顶，林某负责传递铁皮给林某貌加固，3人均未

图 2: 厂房门口放置的方形简易铁架及挑檐上的梯子

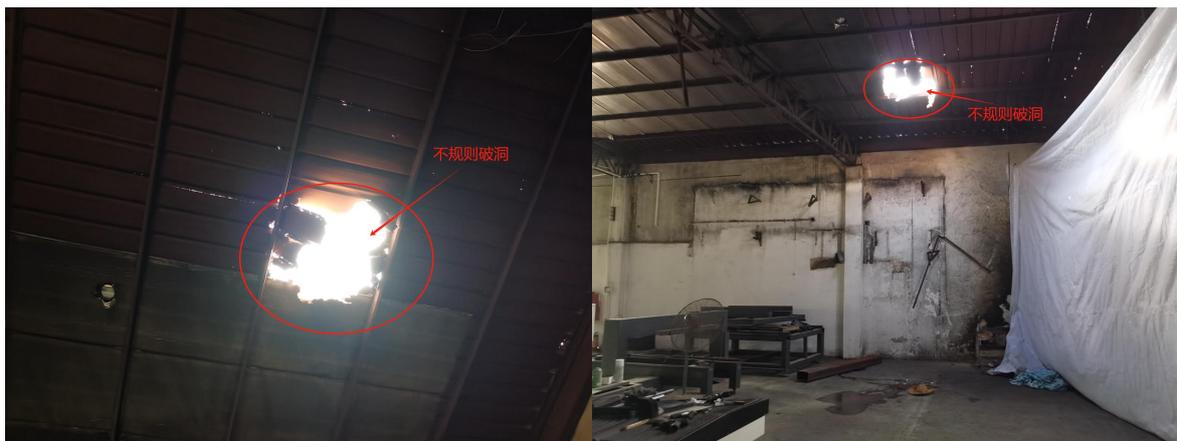
佩戴安全帽、未悬挂好安全带；9时30分许，王某云到挺进公司与林某等人共同参与开展屋顶补漏作业，王某云未上屋顶，在下面负责绑铁皮；林某一开始有系挂安全带，但把铁皮拉到远处的时候，为方便操作，其自行拆掉安全带，期间无人提醒或制止林某的冒险行为；10时30分许，林某将拉上来的铁皮传递给林某貌后就退了一步，一脚踩在破旧铁皮上，旧铁皮因受力破裂，林某从屋顶被踩出的破洞中坠落至下方厂房车间水泥地面。事发后，现场人员拨打了“120”急救电话，10时50分许，医护人员到现场抢救，林某经抢救后无效死亡。

图 3: 死者坠落时造成的不规则破洞，破洞周边可见多处漏光

事故的直接原因是林某安全意识淡薄，高处作业<sup>[3]</sup>未按照规定经专门的安全作业培训并取得相应资格上岗作业<sup>[4]</sup>，违反操作规程，未佩戴安全帽、未悬挂安全带、未采取相应安全防护措施<sup>[5]</sup>，冒险进行高处作业，踩到不能承重的破旧铁皮瓦坠落致死。

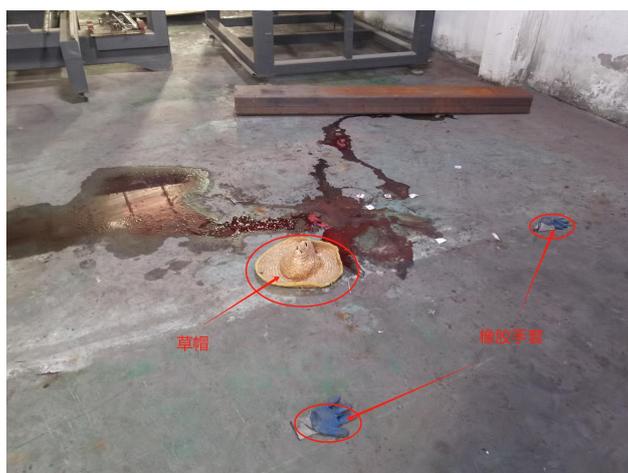
图 4: 坠落点附近的草帽及橡胶手套
